ZITADELLE SPANDAU KAVALIER KRONPRINZ

BAUAUFNAHME UND QUELLENFORSCHUNG BÜRO BURCKHARDT FISCHER, BERLIN

1988 / 1995

KAVALIER KRONPRINZ HAUS 5
DENKMALPFLEGERISCHES GUTACHTEN
BAUBESTANDSAUFNAHME+DOKUMENTATION

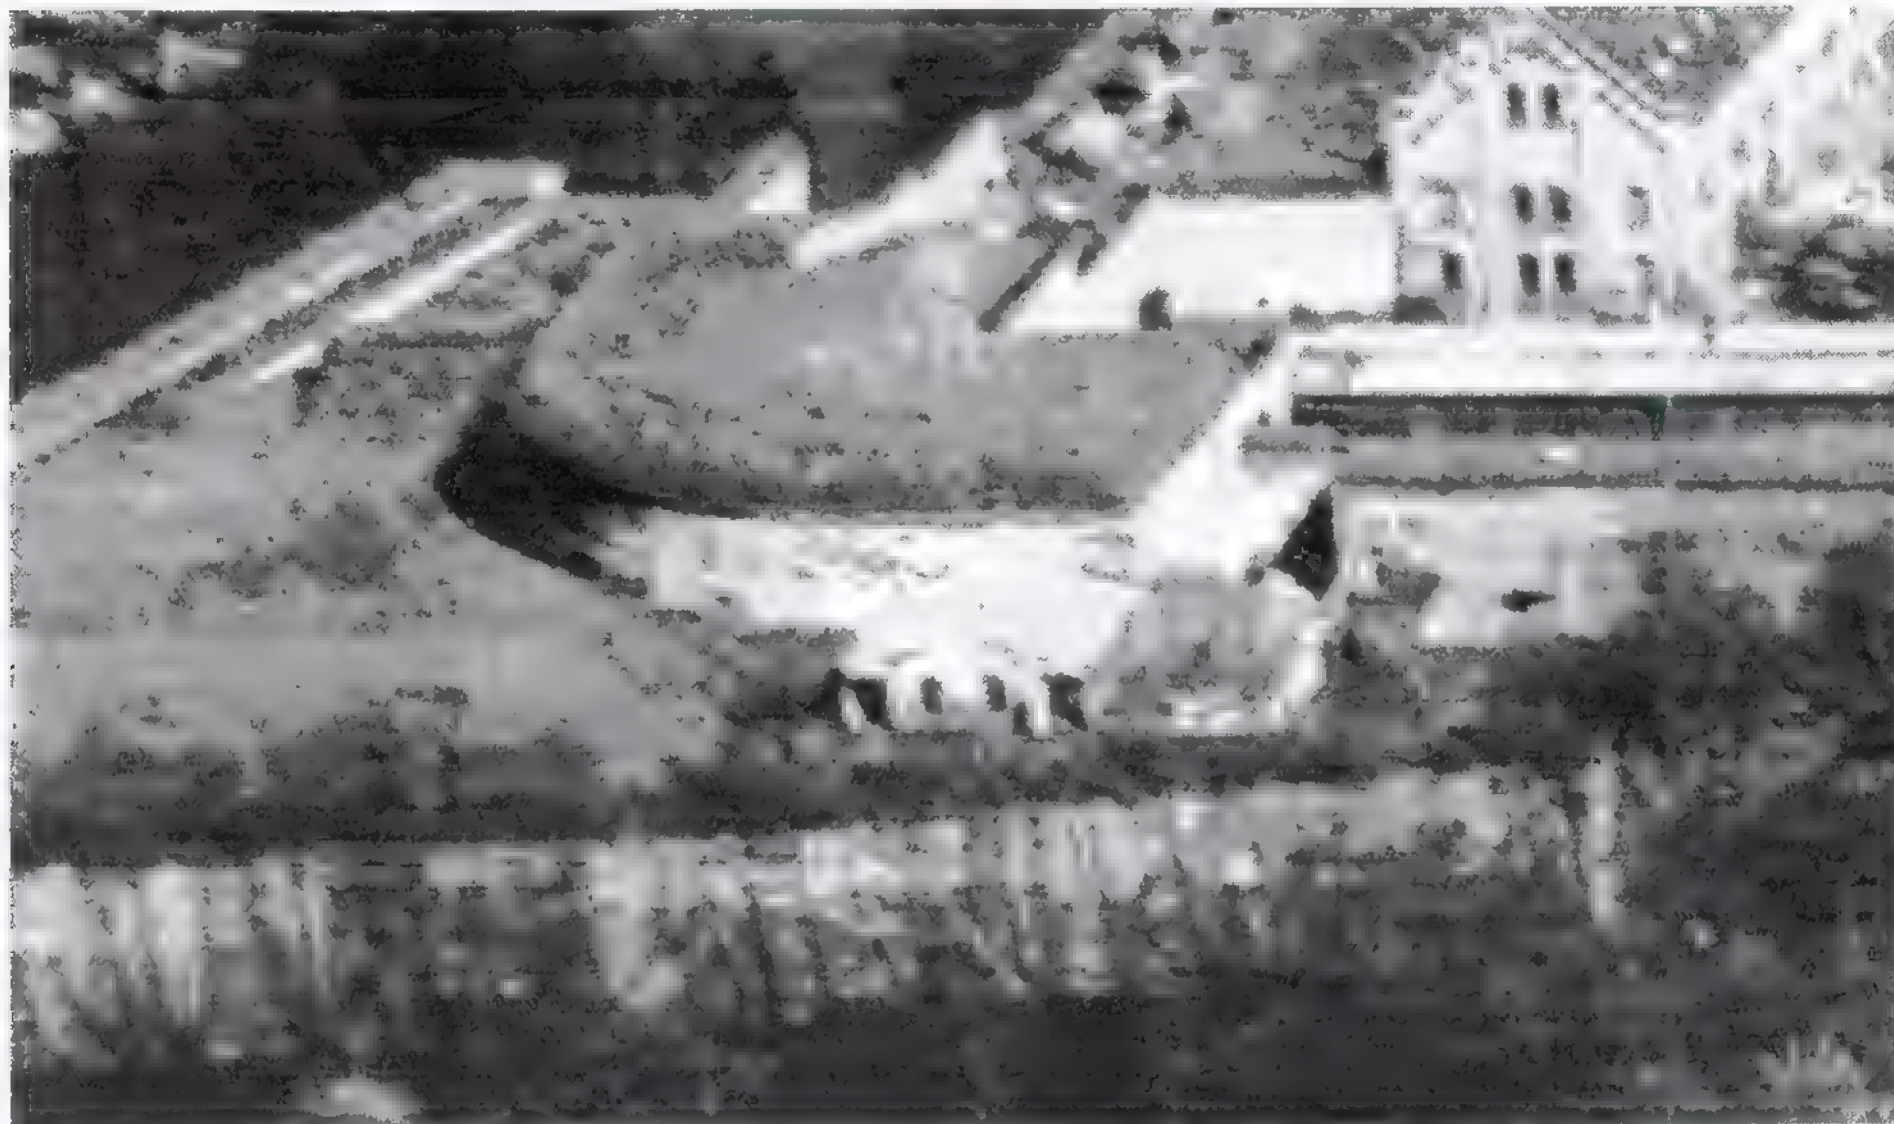
Gesamtaufnahme, vor ca. 1930.
Diese Aufnahme wurde veröffentlicht in:
SPANDAU, Fr. E. Hübsch Verlag
1931

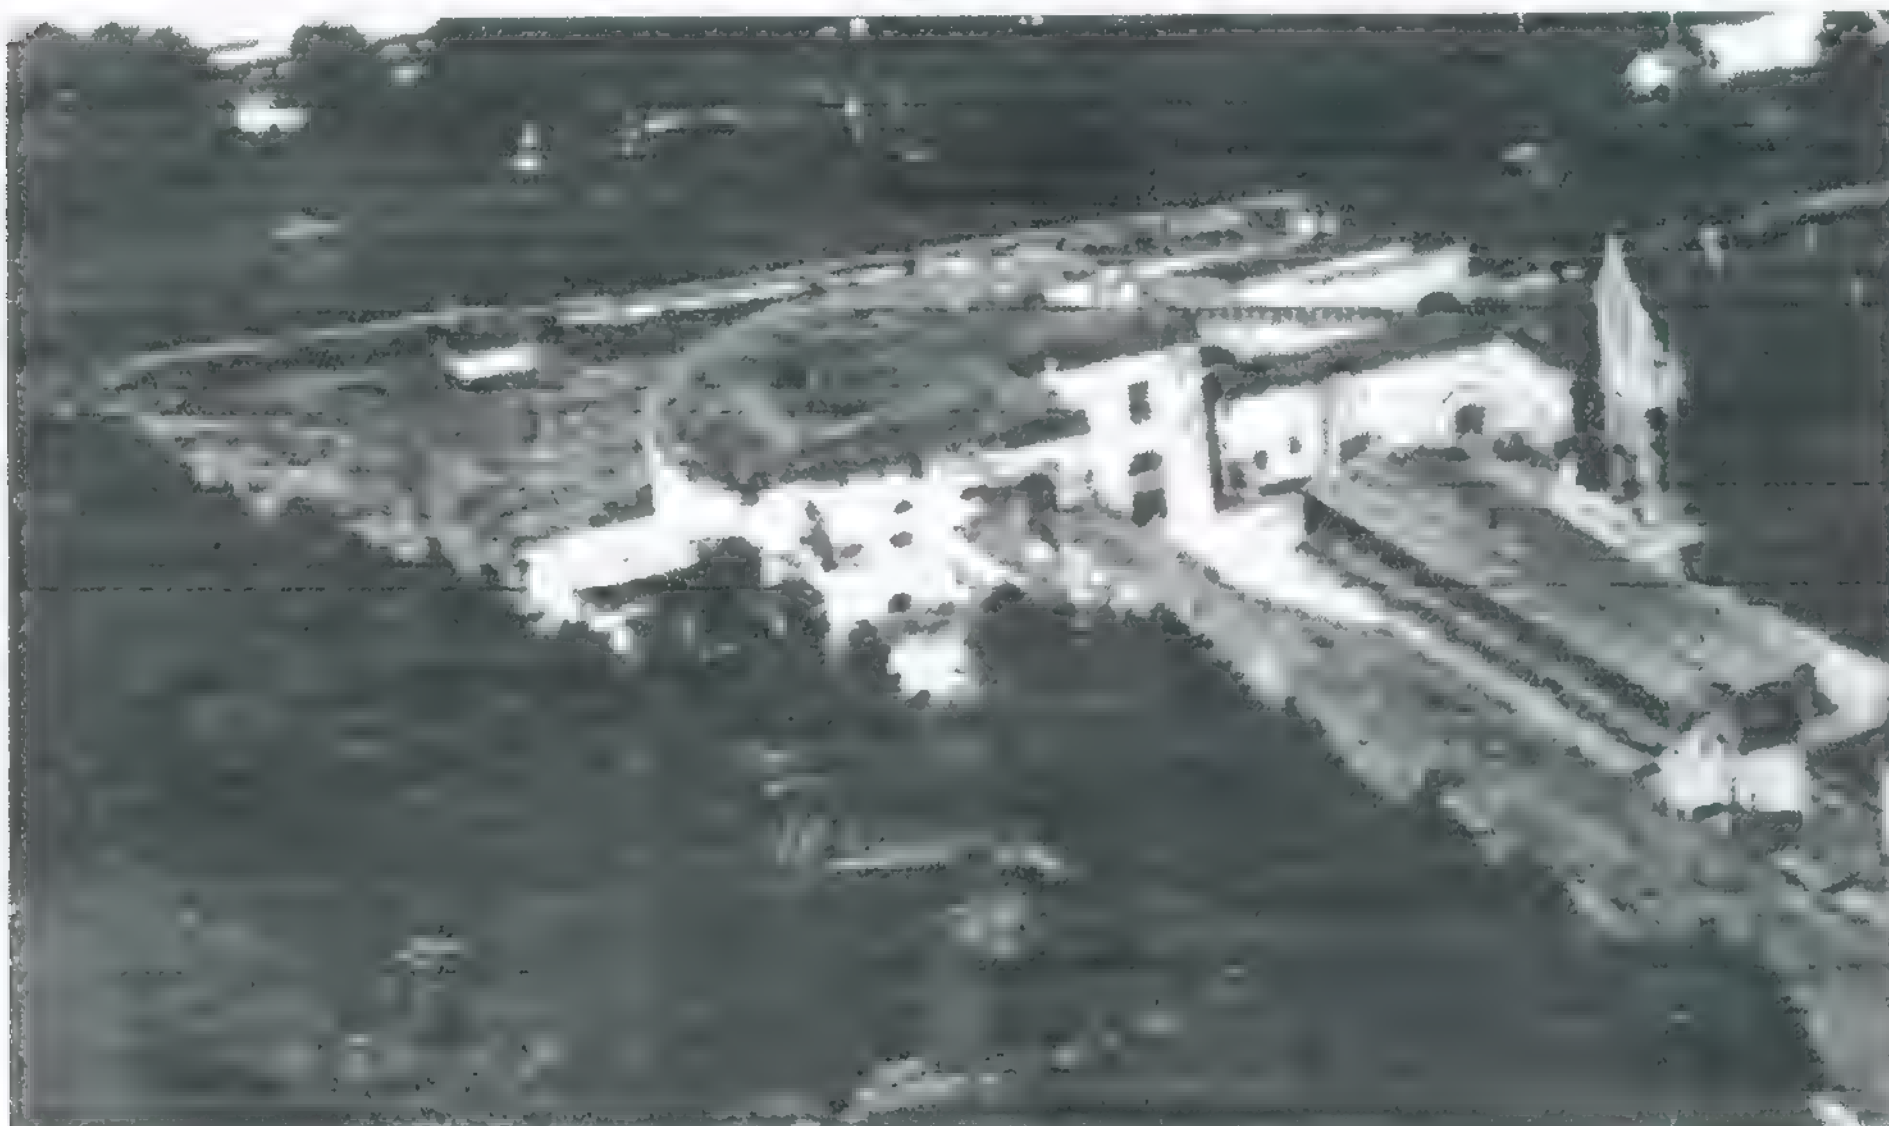
Aufnahme undatiert, Quelle Kartensammlung Vermessungsamt Spandau, Rathaus.

Die Aufnahme ist wichtig für die Rekonstruktion der z.T. verlorenen Schutzaufstände und Brustwehren der rechten Bastionsflanke.

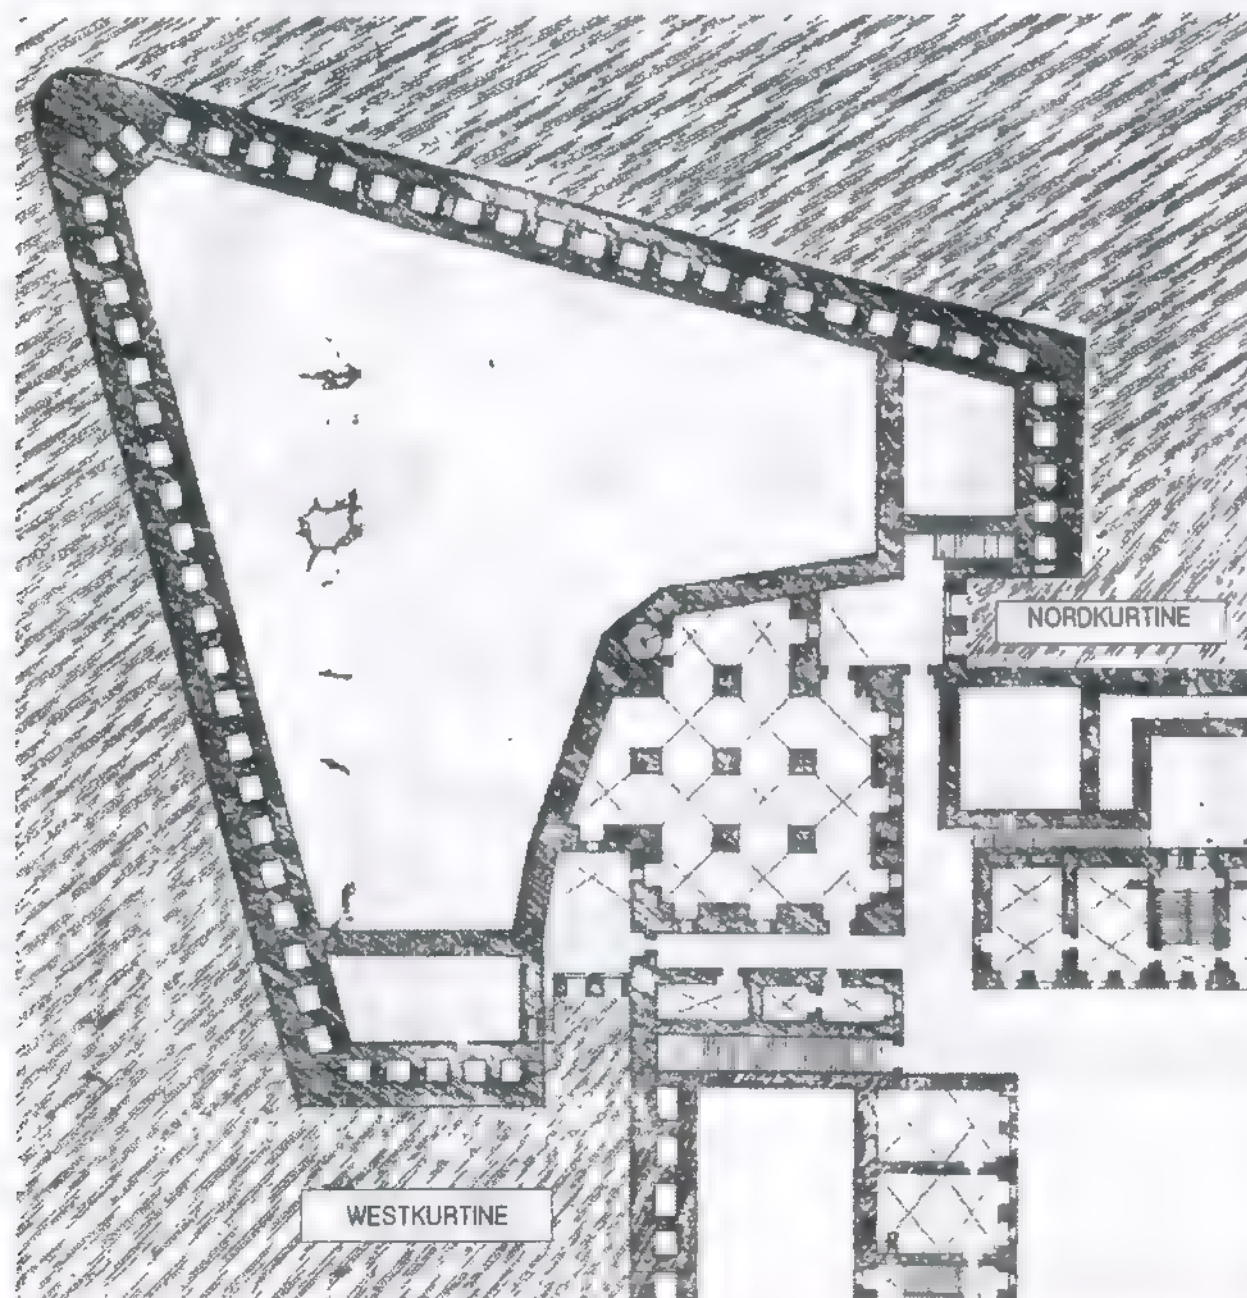
Abb. 10: Die Rekonstruktion der erhaltenen Teile des Kavaliers 'Kronprinz' nach dem
Grundriss nach: so dargestellt ist, wie er tatsächlich sein sollte.
A die Ecke des äußeren Kartausensiedels mit der Diagonale nach
B die zurückgelegten Flanken unter der Rückwand der Flankenside eine von der Ecke ganz ver-
rückt
C die Rückwand der Flankenside sind beide gleich lang
D die 2. Seite schließt nach: beide Flankenside haben 12 gleiche Fenster in deren Rückwand:
E einzige Abweichung von der Symmetrie ist das Zurückweichen der Kartausenside an seiner
Basis
Zeichnung: Dr. G. H. 1981

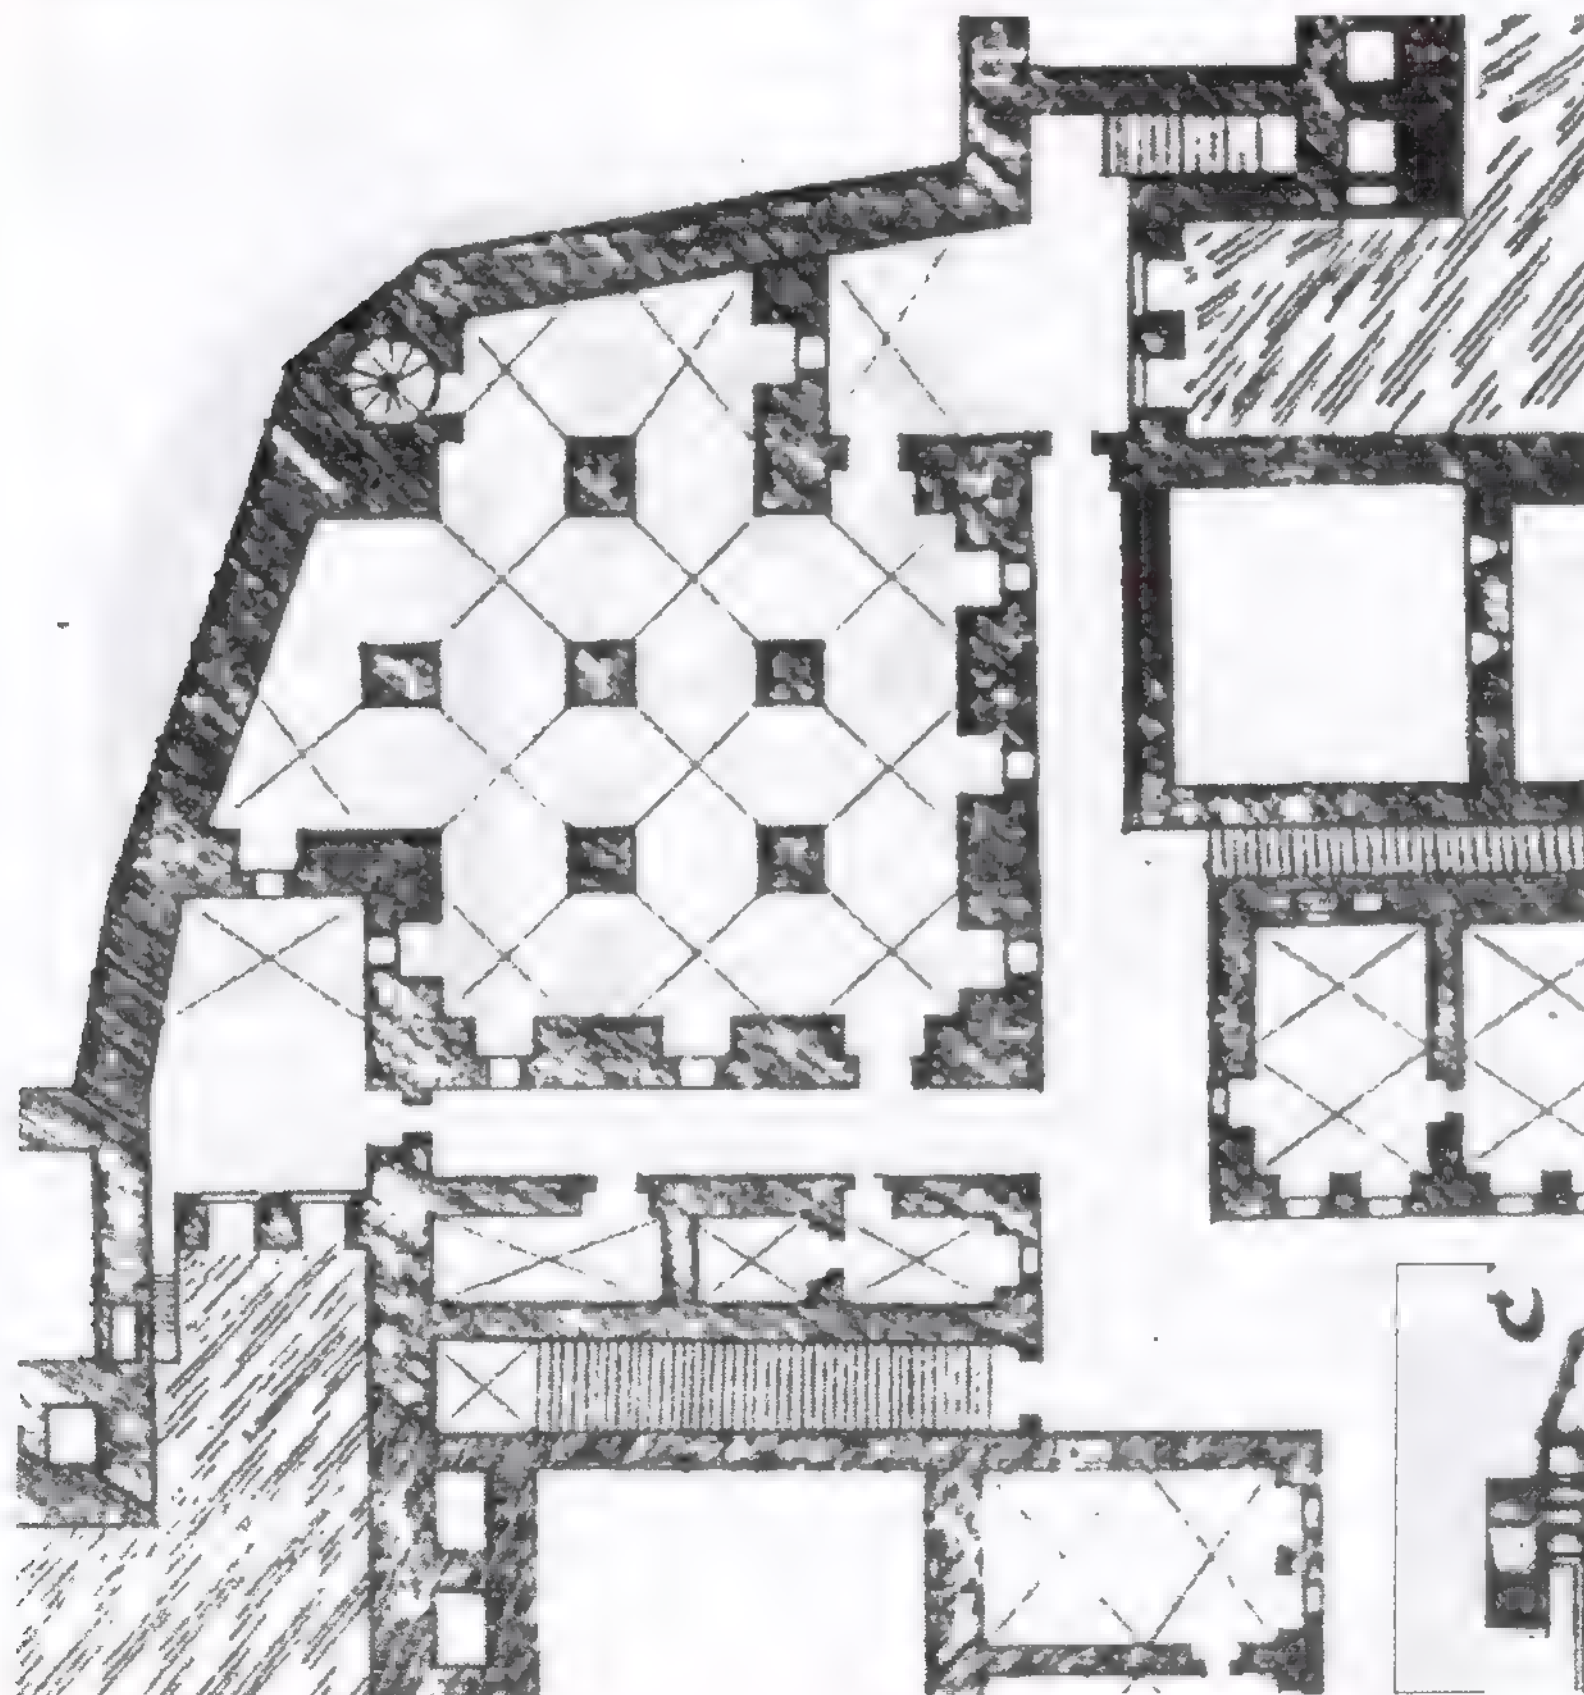
HISTORISCHE PLANE UND ANSICHTEN
"LYNARPLAN" VON 1578 /AUSSCHNITT
KAVALIER KRONPRINZ M. CA. 1:285

Der Cavalier der Johannis-
bastey im Lynarplan ist ein
zunächst quadratischer Bau
- jeweils dreischiffige Pfei-
lerhalle - die den heutigen
Bastionshof weitgehend
überbaut, nur Gänge ("Häu-
sings") freilässt zu den Flan-
kenhofen: verwandt der
Grundrissdisposition der "Ita-
lienischen Höfe" am ehem.
Cavalier Brandenburg. Die
Gewölbe setzen sich fort in
die Zwickelstücke bis zu der
abgerundeten Aussenmauer
zur Bastion, dort erweitert
zu offenen Gewölben über
den inneren Teilen der Flan-
kenhöfe. Raumunterteilun-
gen sind nicht ausgewiesen,
jedoch eine Spindeltreppe
zur Spitze. Beachte auch die
diversen Treppenerschlies-
sungen im Umfeld für Kuri-
nen und Flanken.

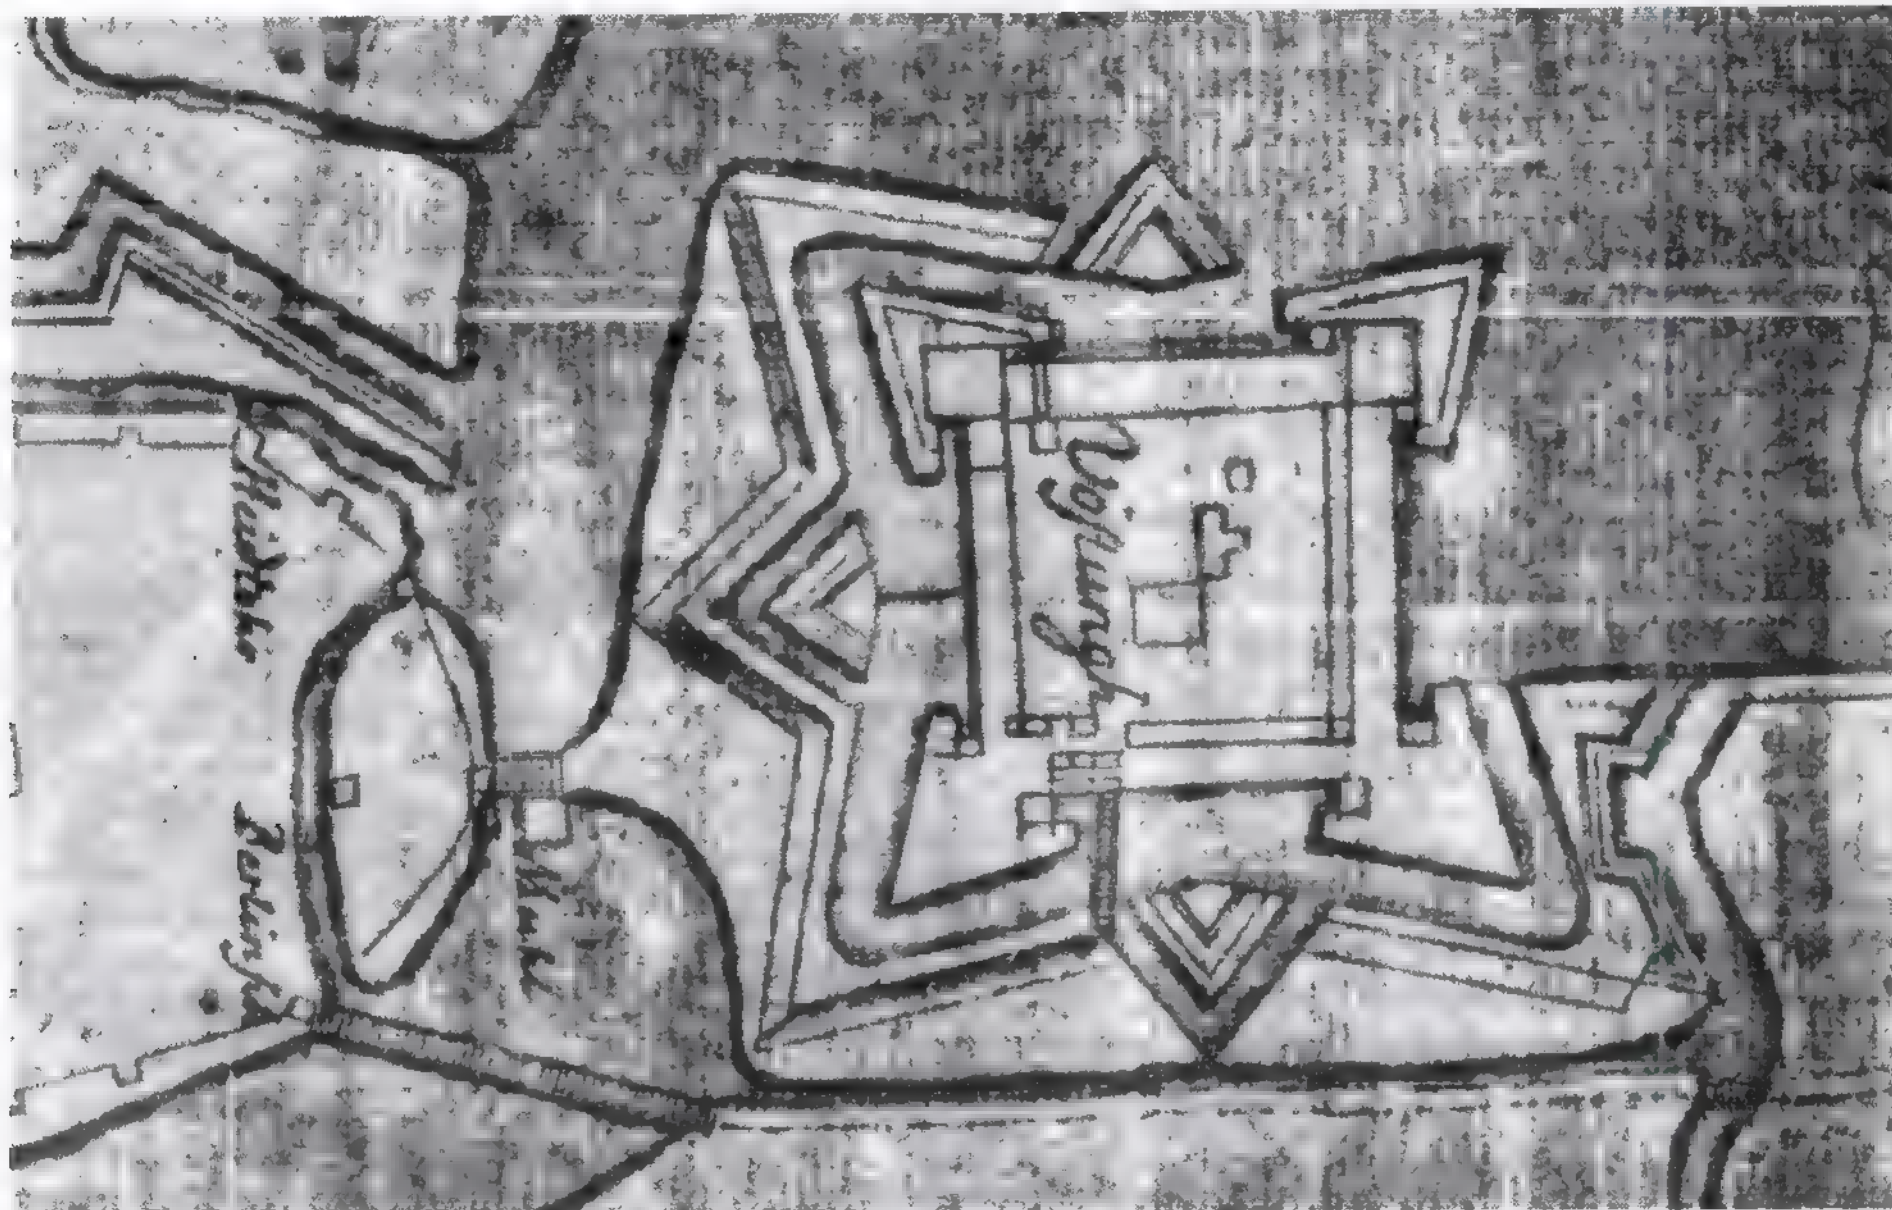
HISTORISCHE PLÄNE UND ANSICHTEN
"GRUNDRISS DER STADT UND FÖSTUNG SPANDOW"
AUSSCHNITT, STARK VERGRÖßERT 1631

Bei aller - schon durch den kleinen Maßstab erforderlichen - Vereinfachung zeichnet diese Darstellung schon ein sehr realistisches Bild des uns bekannten frühen Bauzustandes, als da sind:

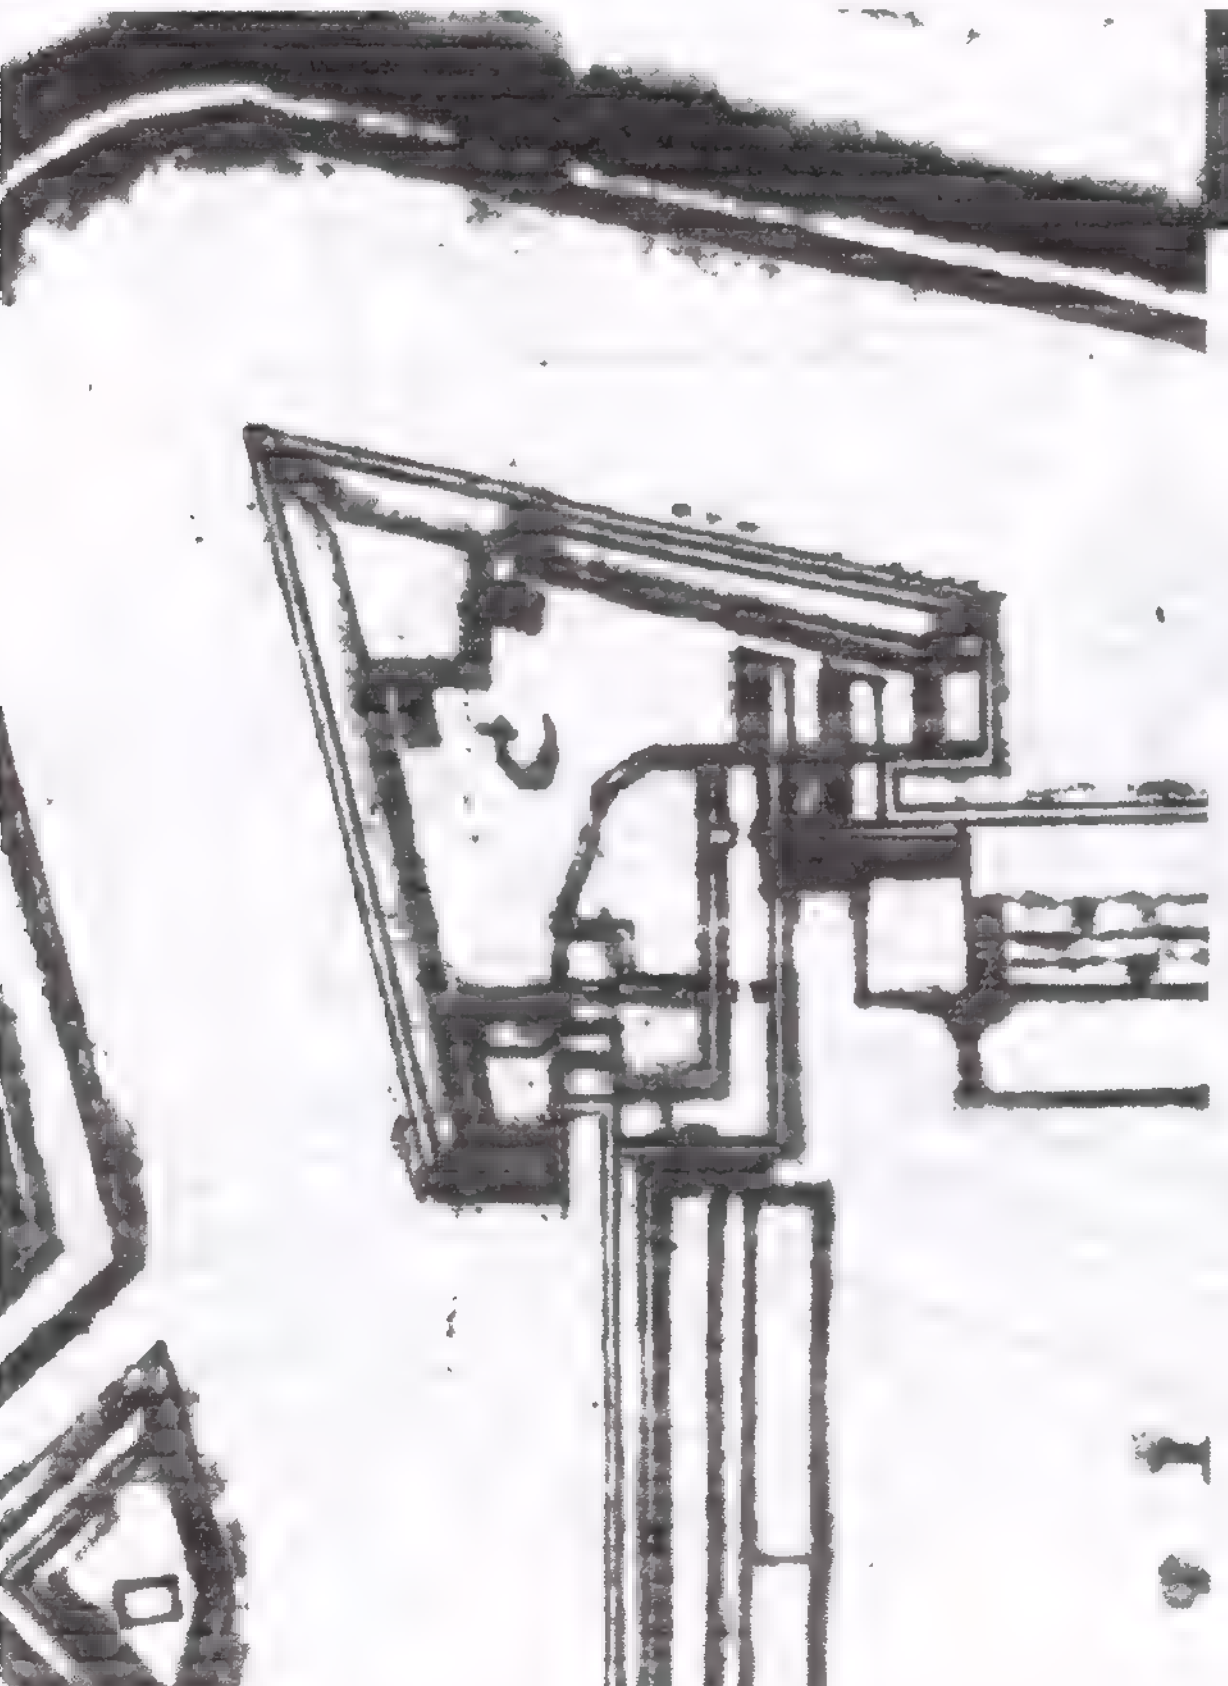
HISTORISCHE PLÄNE UND ANSICHTEN
PLAN VON "FAULHABER" CA.1635 ? (1659 ?)
AUSSCHNITTVERGRÖßERUNG BASTION+KAVALIER

In späteren Plänen ist diese
klare Grundrissdisposition
nicht mehr so zu erkennen:
zumeist ohnehin nur in der
Draufsicht dargestellt, je-
doch im nachfolgenden Aus-
schnitt aus dem Faulhaber-
Plan ca. 1635 in einer u.U.
stark verzerrten, eine asym-
metrische-L-Erschließung
betonenden unregelmäßi-
gen Weise (vielleicht Ober-
geschoß?).

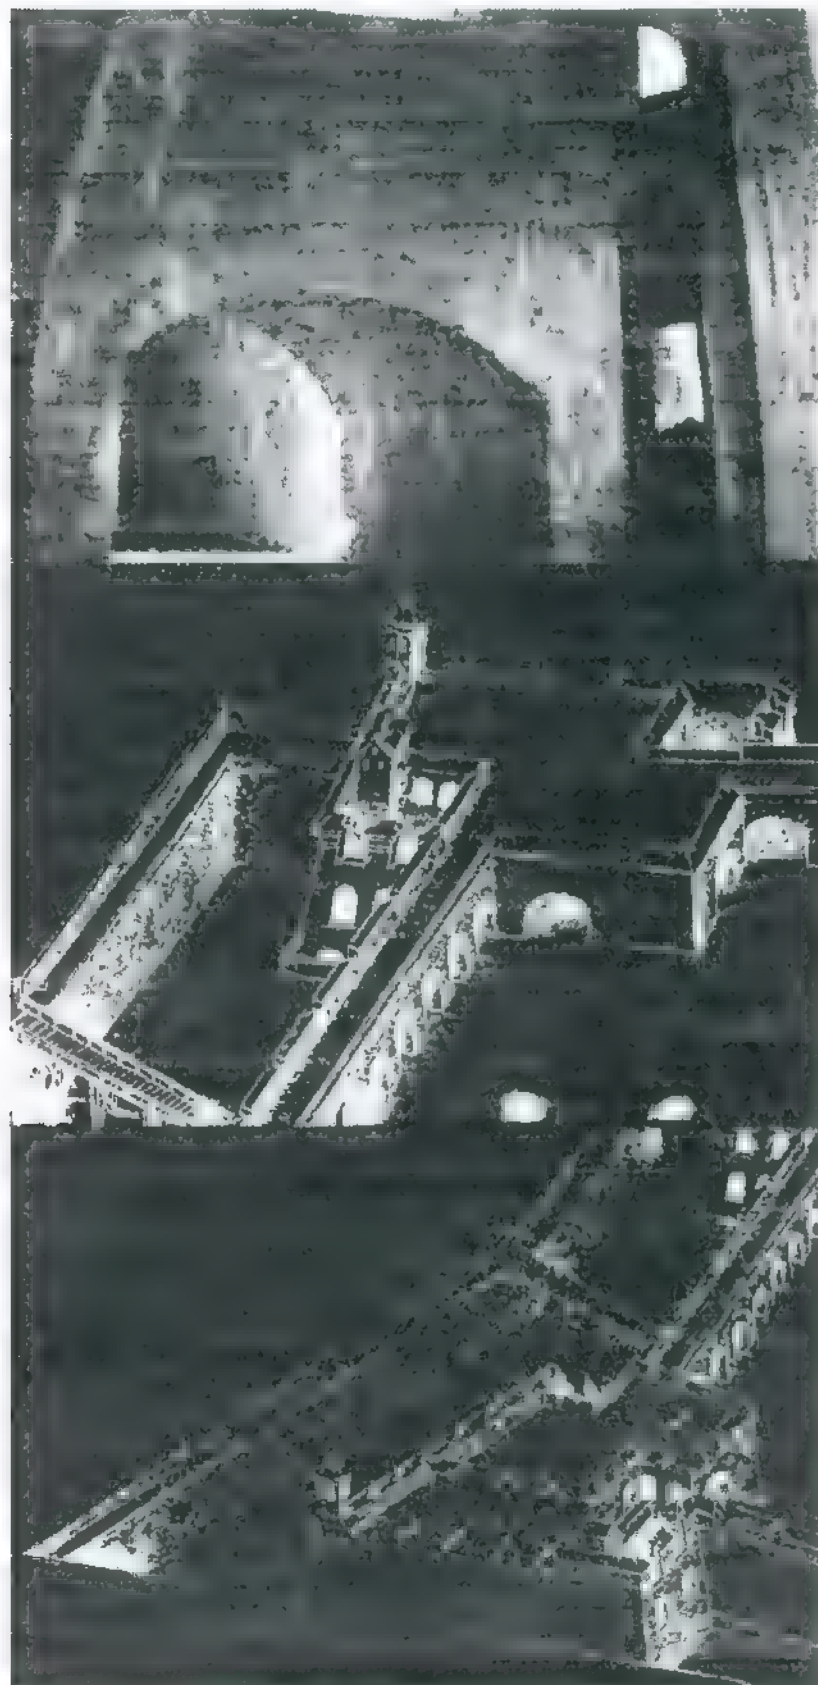
In seinem kleinen Führer "Die Festung Wülzburg" Weißenburg 1980, sammelt Hartwig Neumann einige weitere Indizien für eine Beteiligung von Rochus Graf Lynar an der Planung der Wülzburg in der Nähe von Nürnberg. (S. hierzu auch: Korn, Die Tagebücher...) Die Festung ist bereichsweise in einem "originaleren" Zustand erhalten als die Zitadelle Spandau: z.B. ohne Wall-Hinterfüllungen (s. auch Plandarstellungen links unten, bei Neumann nach eigenen Angaben erstmals veröffentlicht) Besonders interessant und noch heute eindrucksvoll ist auf der Wülzburg die Pulvermühle (Roßmühle) aus der Entstehungszell: Gewölberaum erhalten: s. Foto links, Grundriß der Bastion rechts.

Schnittzeichnung von 1741: oberste Profilzeichnung. (Für alles: Quelle Neumann oaa.)

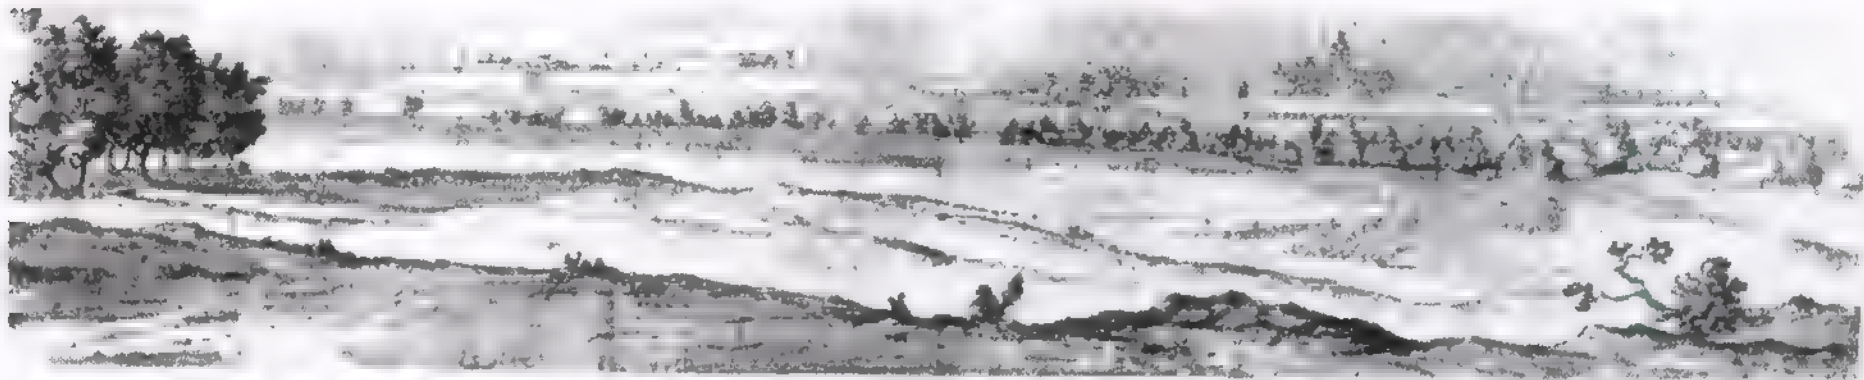
19 Stadtansicht von N, Abb. 10 J. Begeijn, um 1692

HISTORISCHE PLÄNE UND ANSICHTEN
ANSICHT VON "BEGEIJN", CA. 1695, LI. Jahn 1692
Ansicht über Bastion Kronprinz, ohne Kavalier

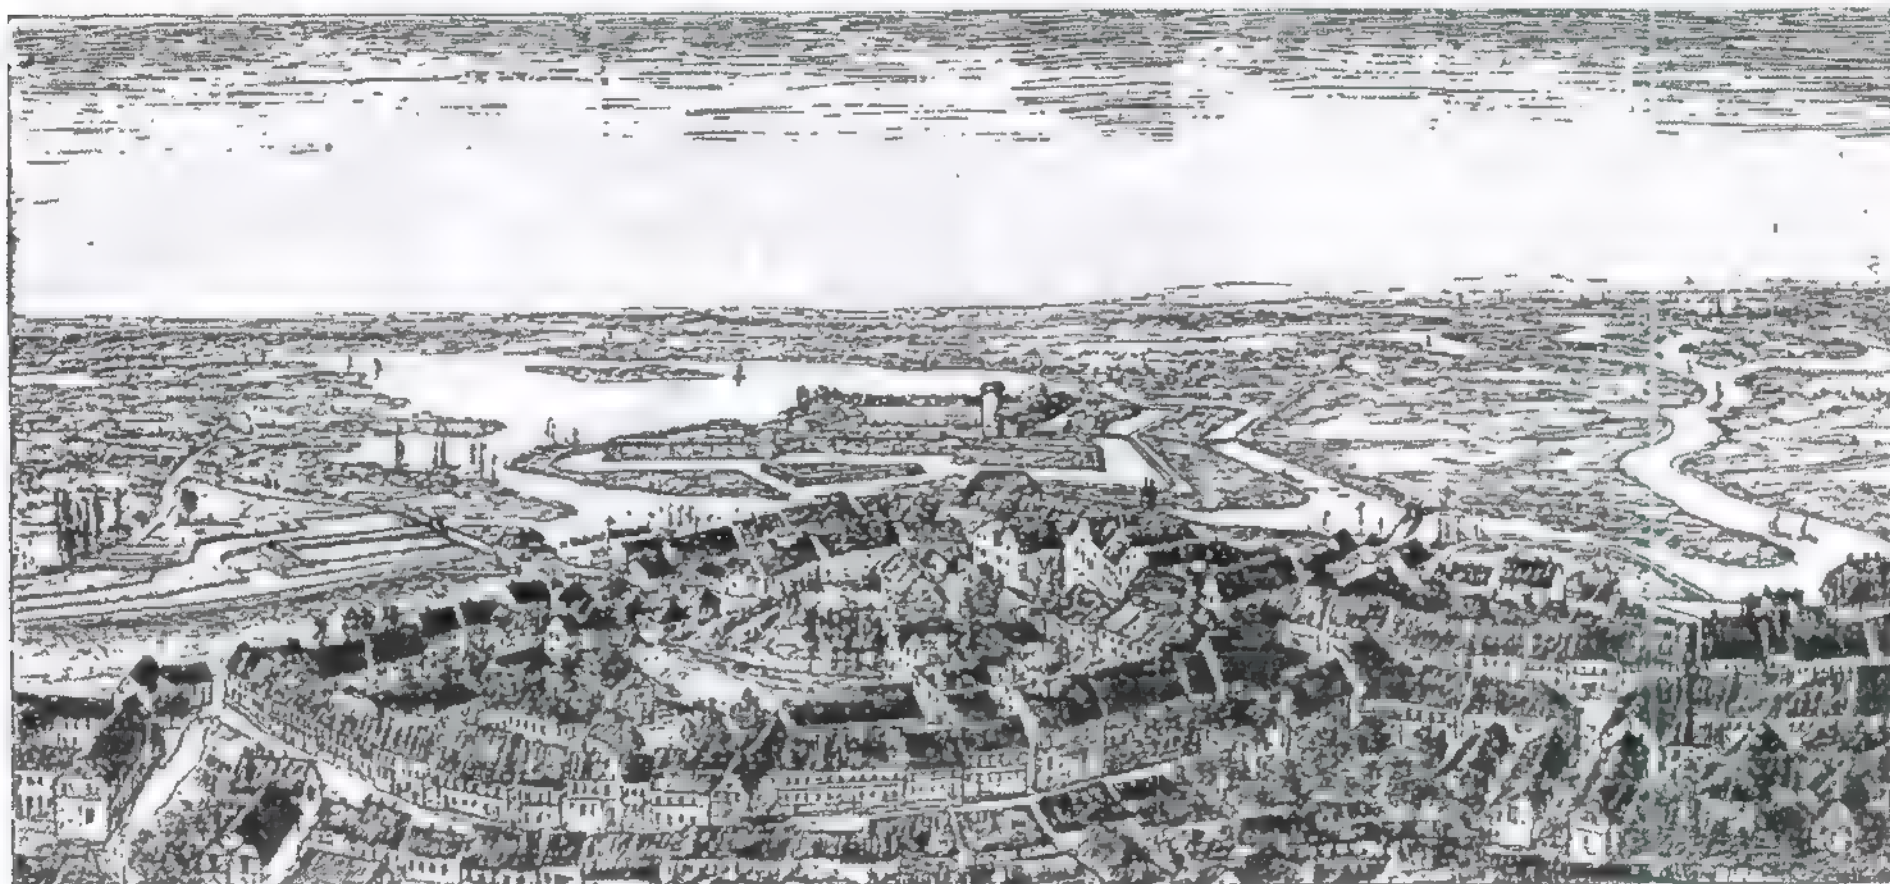
*Reduktion de Spandau le 25 Octobre 1806 D apres
nature par Bagdi
Verkleinerung einer farbigen Reproduktion der
Berliner Bank o.J., ohne weitere Quellenangabe.
Originalgröße der Reproduktion 52,9 x 23,9.

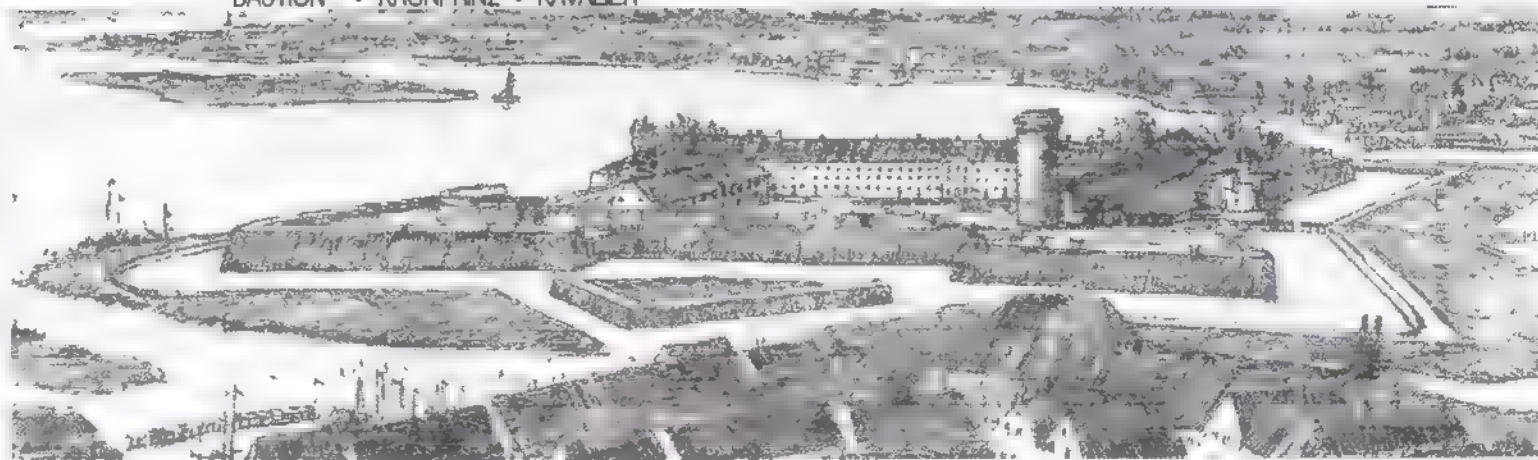
Ausschnitt in Originalgröße der Reproduktion der vorhergehenden Seite

Neben Kavalier Kronprinz / oben/ "Reduktionbeachtenswert auch Haus 8: Magazin entlang der Ostkurtine, Mittelteil. Darstellung stimmt nicht mit bisherigen Baubefunden überein, jedoch Mitterisall-Darstellung mehrfach in Lageplänen der Zeit. Noch ungeklärt.

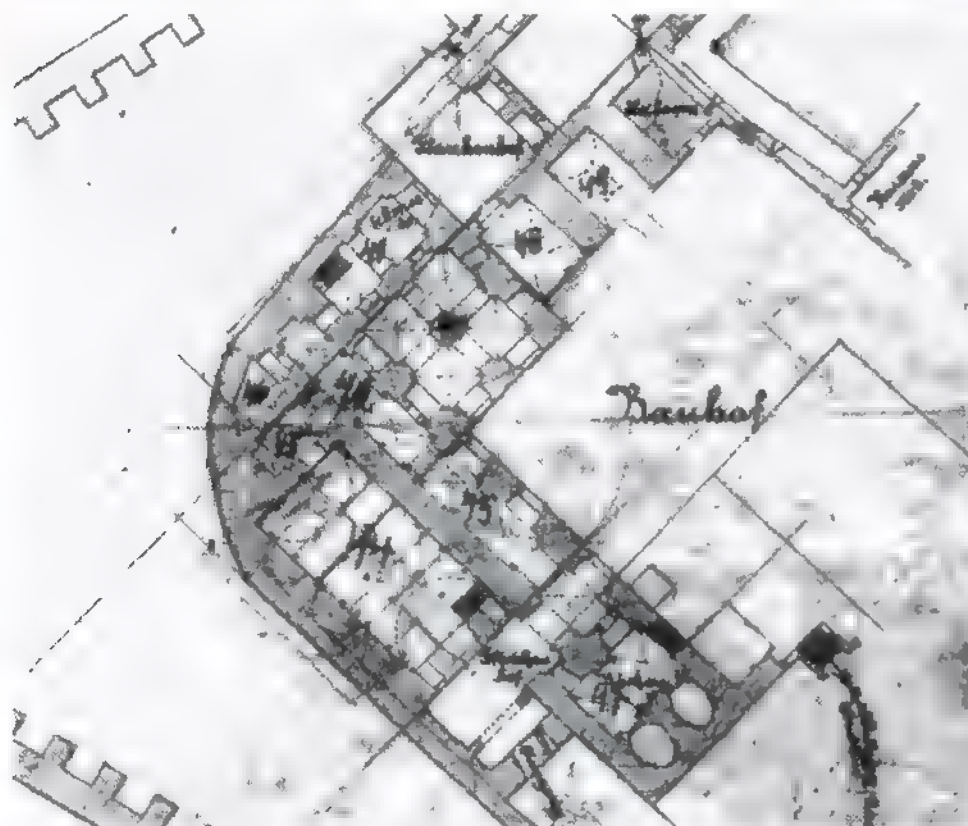
Planausschnitt oben: Kavalier Kronprinz

HISTORISCHE PLÄNE UND ANSICHTEN
GEBÄUDEBUCH: BAUAUFNAHME ELSNER 1812 FF.?
EG: ÜBERSICHT ALLER KAVALIERE /BASTIONSTEILE

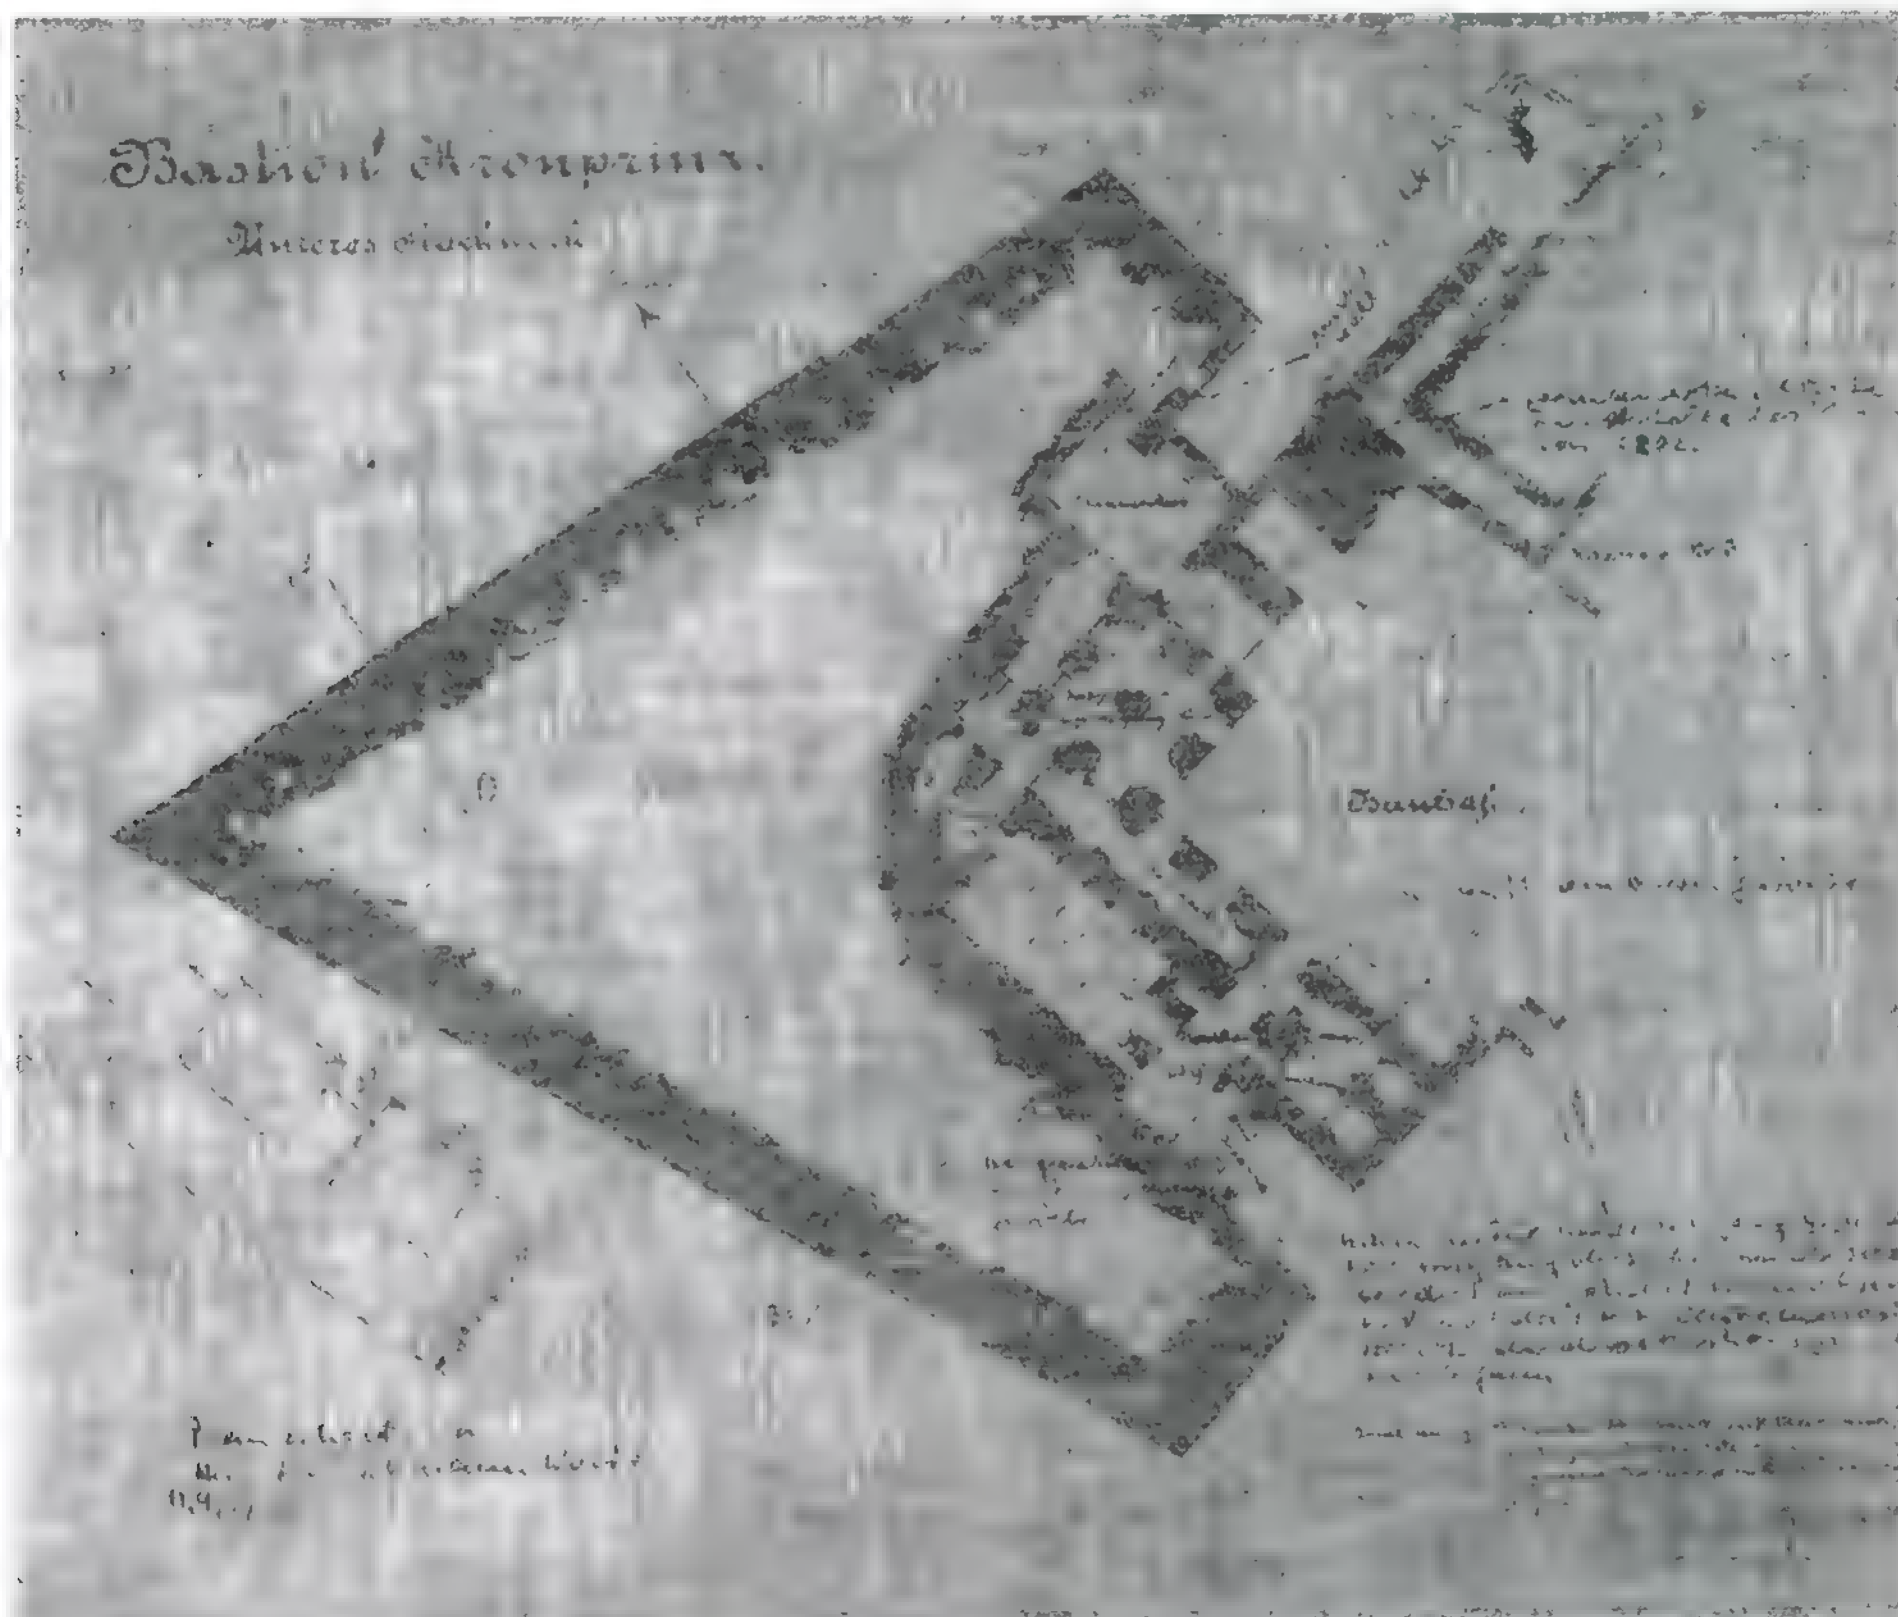
HISTORISCHE PLANE UND ANSICHTEN
GRUNDRISSPLAN DES KAVALIERS EG, OHNE DATUM
ENTSPRICHT TEILW: ELSNER-PLAN, ZUS. EINTRÄGE

Der Plan basiert offensichtlich auf dem Elsner-Plan: Gebäudebuch Festung Spandau. Li. handschriftl. Eintrag als Pause aus dem Heeresarchiv Potsdam übergeben an A. Ludewig 15.09.1937. Zusätzliche Einträge zu Baubefunden von Ludewig. Bezeichnung des Raumes 6 als "Fortifications Aufbewahrungs Raum". Raum 2: Inschrift?
